**GRABER SPORTGARAGE AG**

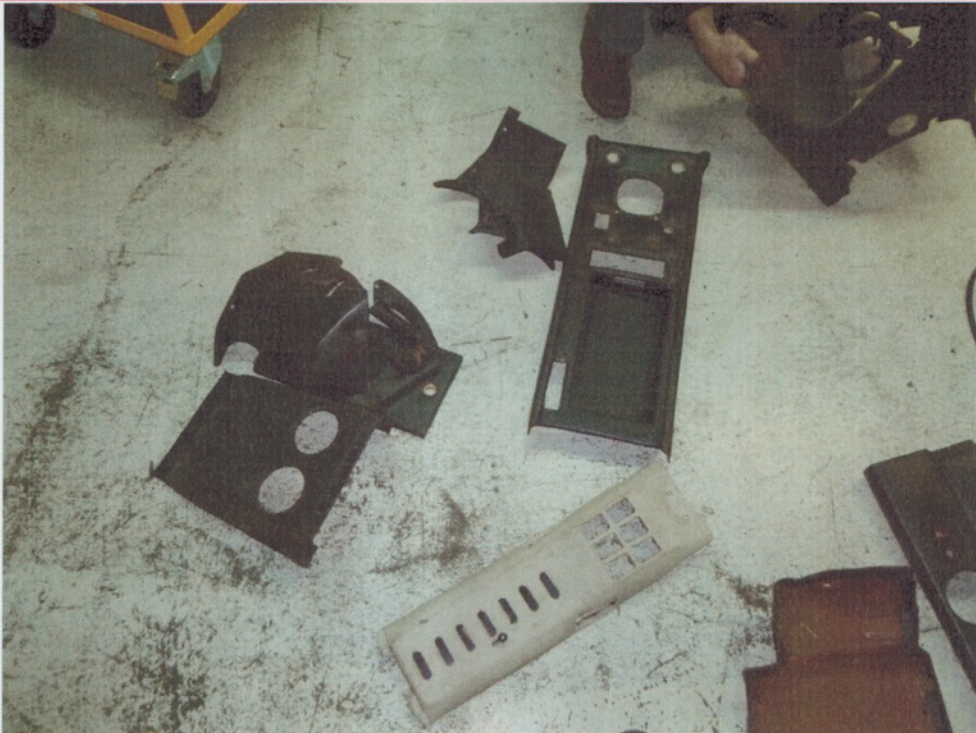
Zusammensuchen der Interieurteile und anpassen vor Sattlereiarbeiten

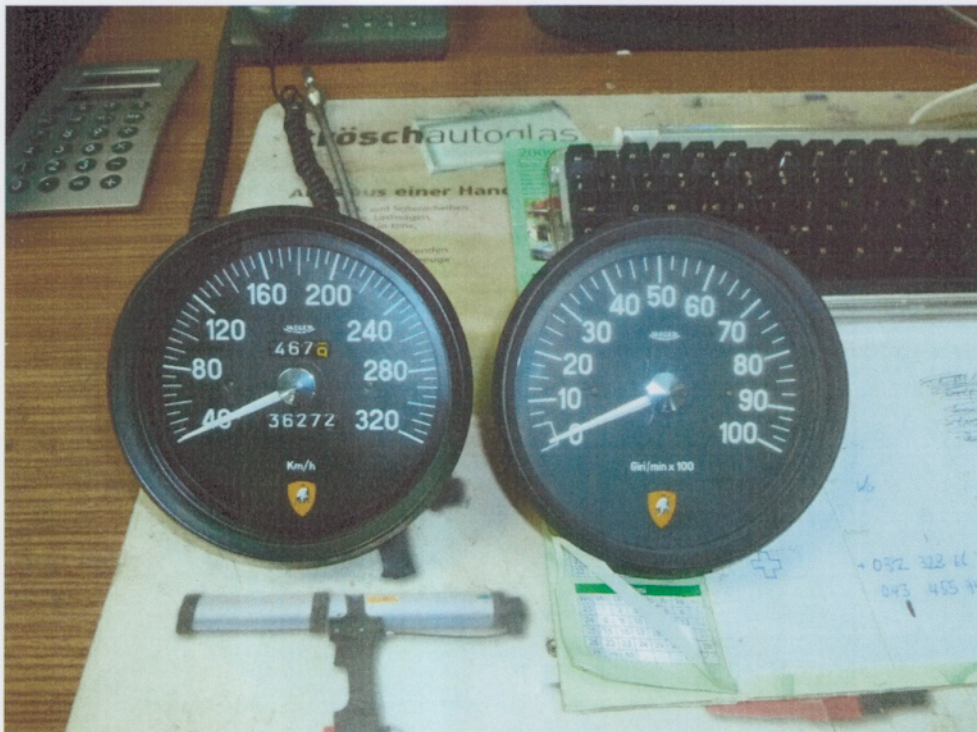
Instrumente Revidieren

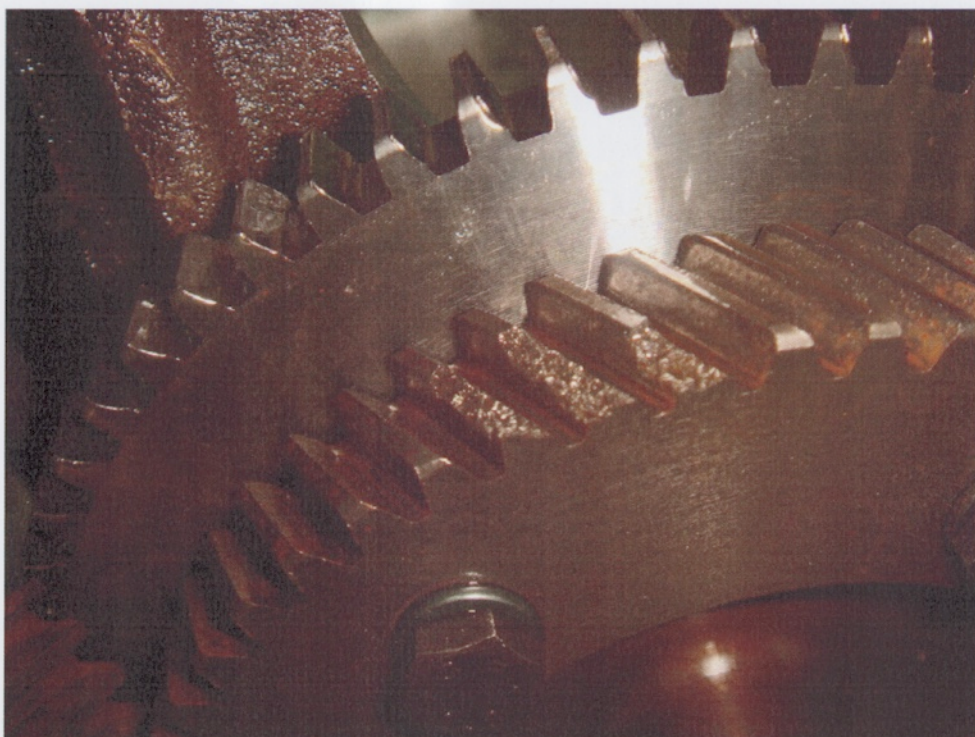
Abgebrochene Zähne im Bereich Nockenwellentrieb

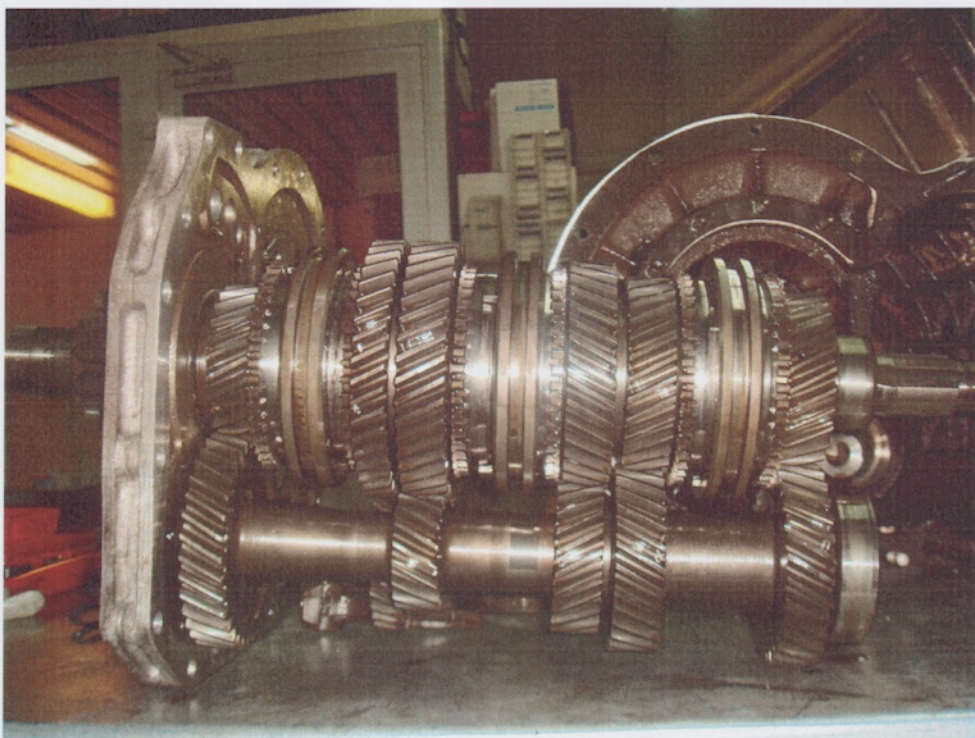
**Komplettes Kassetten- Getriebe**

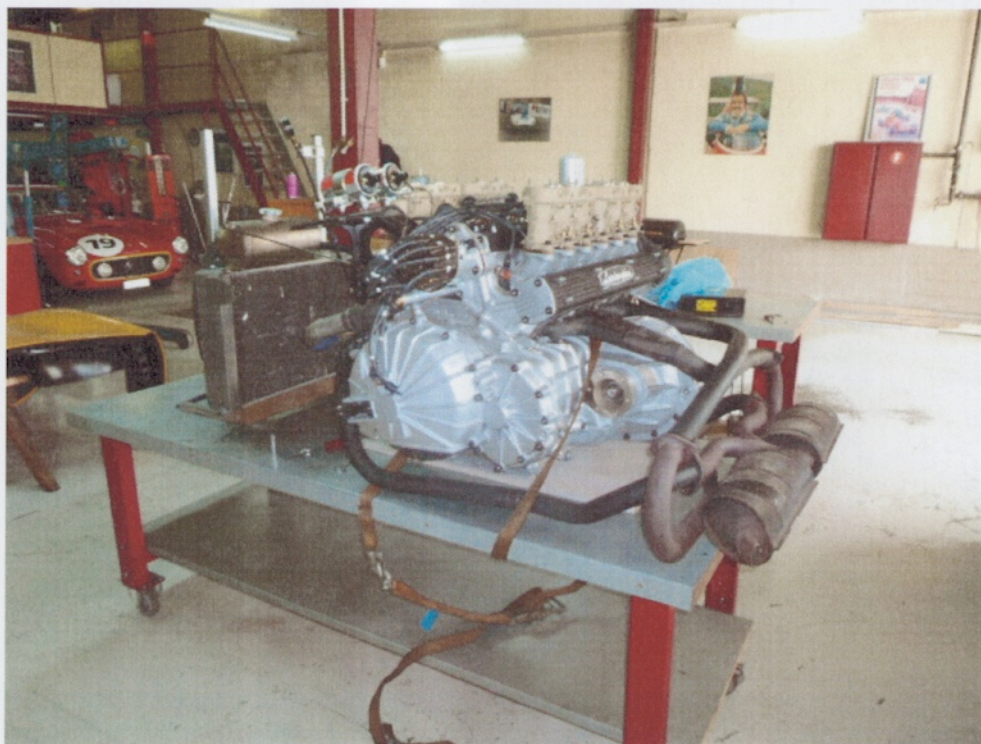
**Fertig montierter Motor bereit zum Probelauf**

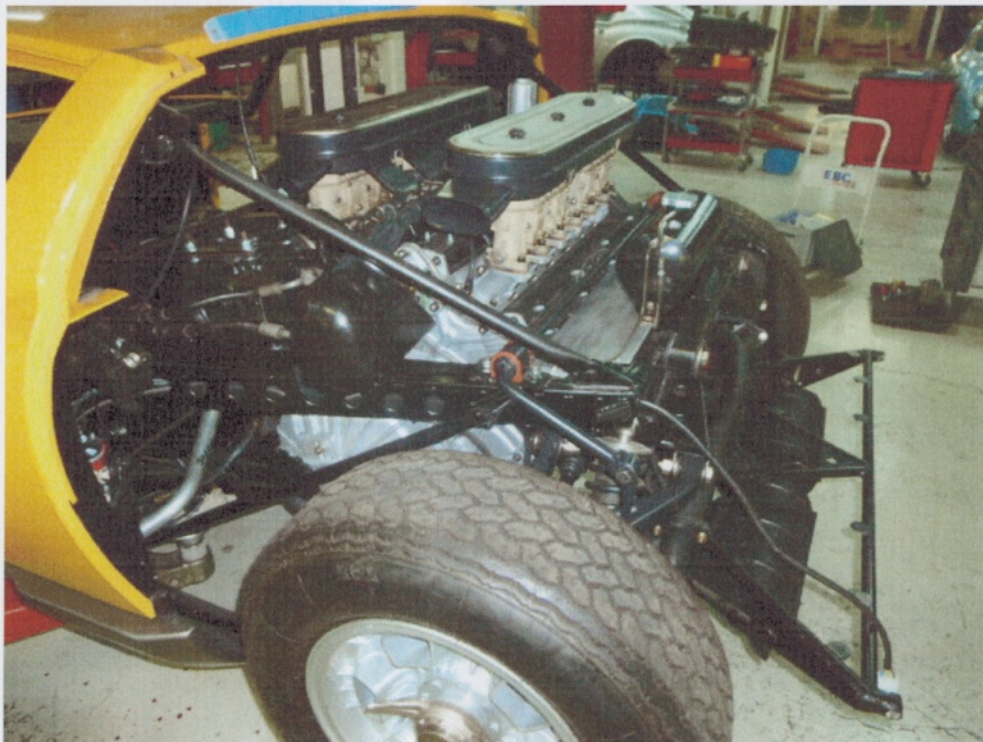
**Motor fertig eingebaut und eingestellt**

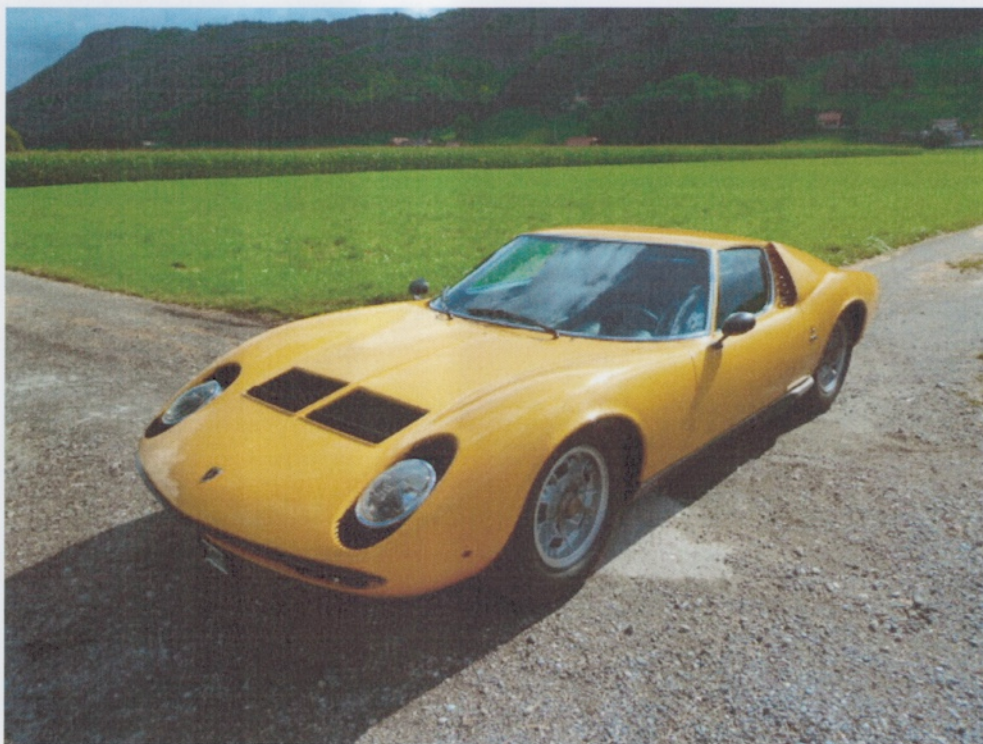
**Fahrbereit**
